RAPPORT SUR ACCIDENT MARITIME

M99M0062

VOILIER À MOTEUR «BLUENOSE II»

9 JUIN 1999

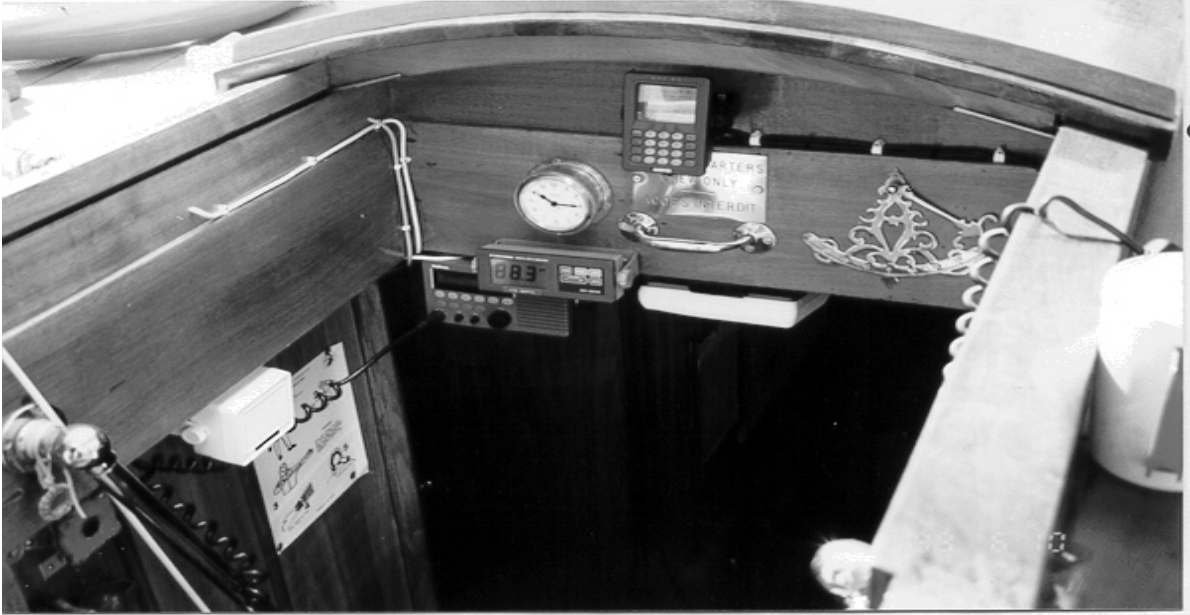
8. Le capitaine et les officiers croyaient que le transducteur de l'échosondeur était à 10 pieds au-dessus de la quille, alors qu'en réalité il était à 3 pieds au-dessus de la quille. À cause de l'erreur de calcul qui en a résulté, le capitaine a surestimé la profondeur de 7 pieds.

9. L'échosondeur et ses répéteurs indiquaient la profondeur en pieds, alors que la carte du port de Halifax montre les sondages en mètres. La conversion nécessaire pour assimiler les lectures de l'échosondeur a occasionné une certaine confusion.

Indicateur de l'échosondeur (sous l'horloge), avec des instructions disant d'ajouter 10 (pieds). Sondages indiqués en pieds.

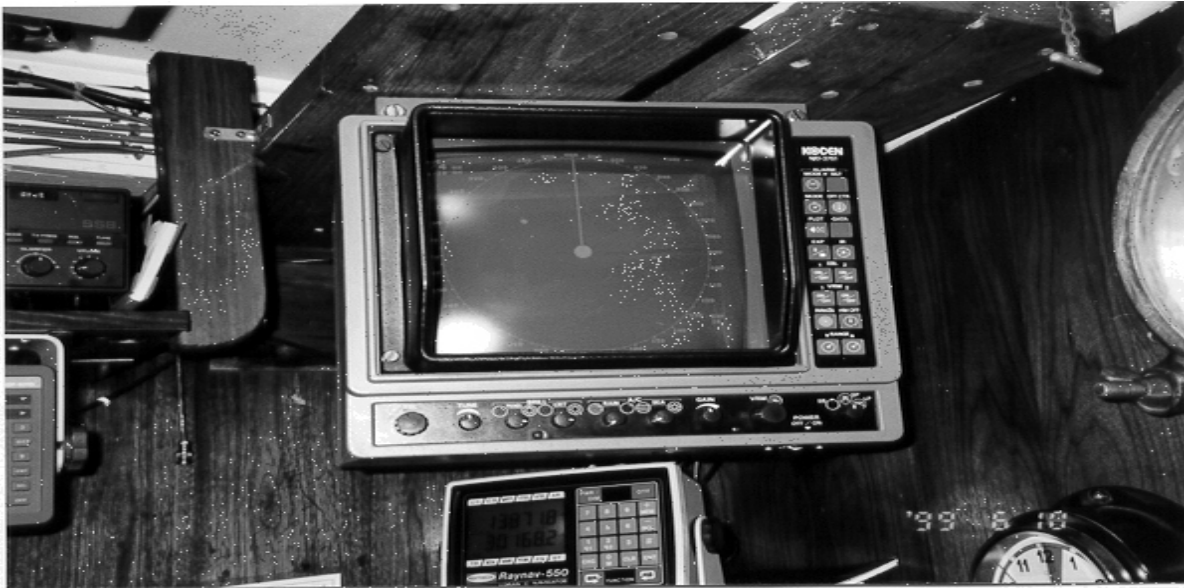
6. La plupart des aides à la navigation, le radar, la carte électronique et le GPS étaient placés dans la salle des cartes de sorte qu'ils étaient invisibles pour une personne installée au poste de commande de la manoeuvre.

Affichage radar dans la salle des cartes—invisible du poste de commande de la manoeuvre.

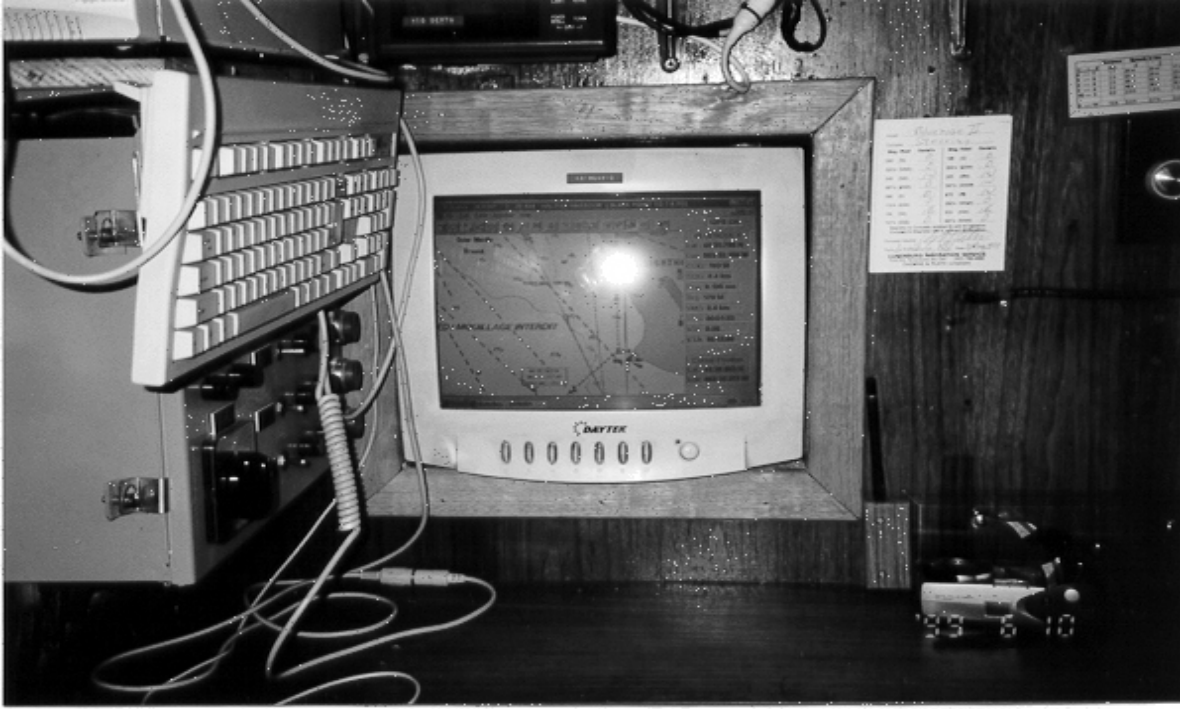
Affichage de la carte électronique—invisible du poste de commande de la manoeuvre.
